TÄRINÄMITTARIN ASENNUSTAVAN JA -PAIKAN MERKITYS TÄRINÄMITTAUSTULOKSIIN

Opinnäytetyö
Marraskuu 2014
Rakennusalan työnjohdon
koulutusohjelma

Tärinämittarin asennustavan ja -paikan merkitys mittaustuloksiin

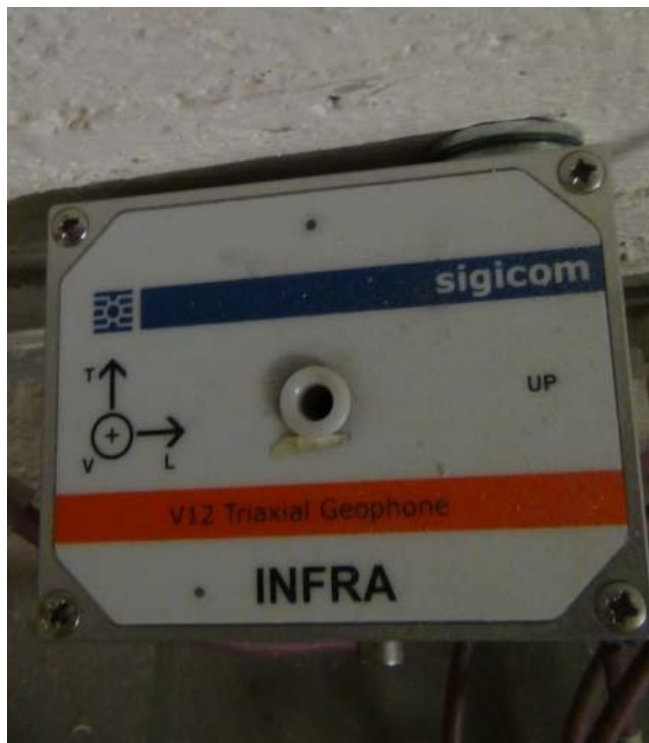
KUVA 15. Kolmiakselialinen V12-anturiyksikkö josta poistettiin kaksi seinäjalkaa (T6.)

Tutkimuksessa yksi V12-yksikkö (kuva 15) asennettiin ilman kahta seinäjalkaa. Tällöin anturiyksikkö ei kiristy kunnolla kiinnityspintaan ja se pääsee liikkumaan louhintatärinän vaikutuksesta mittaushetkellä. Kokeella tutkittiin epätasaisen kiinnityspinnan merkitystä heilahdusnopeuden pystykomponentin mittaustuloksiin. Anturia verrattiin referenssimittauspisteeseen ja mitattujen 17 räjäytyksen mittaustulokset esitetään kaaviossa 1.

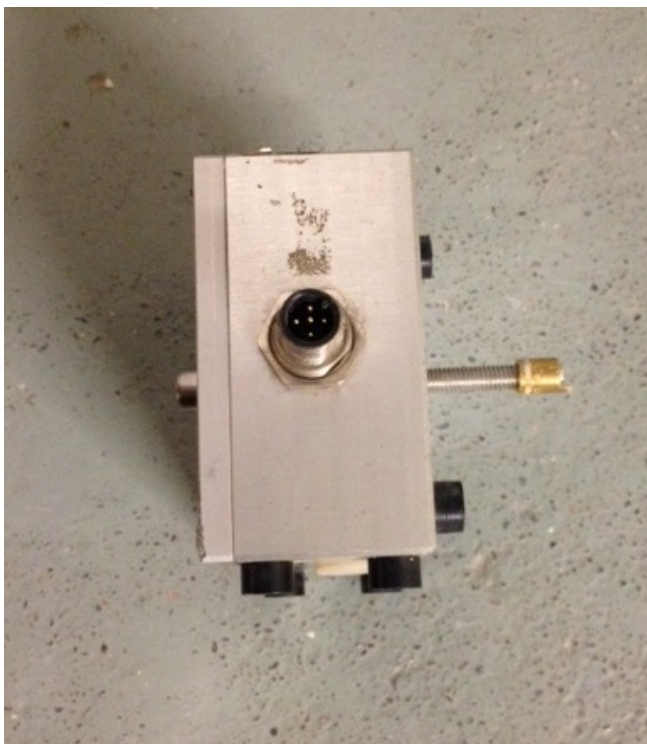
KUVA 16. Ylikiristetty anturipultti on murtanut messinkitulpan (T13.)

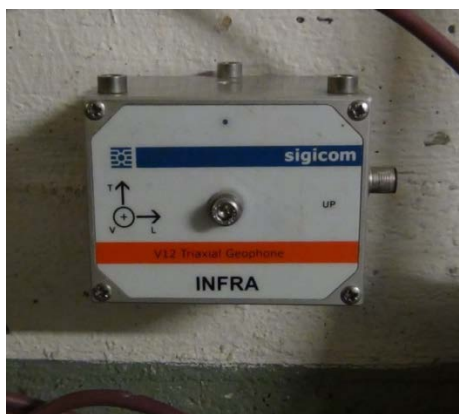
KUVA 17. Väärinpäin kiinnitetty anturiyksikkö (T7). Kuvassa näkyy ”UP”-merkki, joka ilmoittaa särmän oikean asennon. Kuvassa merkki on vaakasuorassa.

Sigicom V12-anturiyksikön asentamista väärinpäin asennuspintaan nähden tutkittiin yhdellä mittauspisteellä (T7, kuva 17). Kun anturi on asennettu näin, sen pystykomponentin V-elementti ja pituuskomponenttinen T-elementti eivät pääse liikkumaan vapaasti seinän suuntaan tai pystysuuntaan. Tällöin V-elementti mittaa käytännössä vaakakomponentin T arvoja ja T-elementti pystykomponentin V arvoja. Tämä asennustapavirhe näkyy esimerkkitapauksessa (liite 2) siten, että pysty V-elementin ja pituuselementin T mittaamat arvot ovat olemattomat verrattaessa niitä vaakakomponentin L arvoihin. Tällaisessa tapauksessa L-elementti toimii normaalisti, sillä se pysyy samansuuntaisena anturin väärästä asennosta huolimatta. Kuitenkin tärinätason noustessa noin yli 5 mm/s tasolle, alkavat vaakakomponentin V-elementti ja pituuskomponentin T-elementti aktivoitua ja mitata lähes yhtä suuria arvoja kuin vaakakomponenttinen L-elementti. ”Niiden mittaustulokset ovat kuitenkin harhaanjohtavia” (Tuovinen, 2014.)

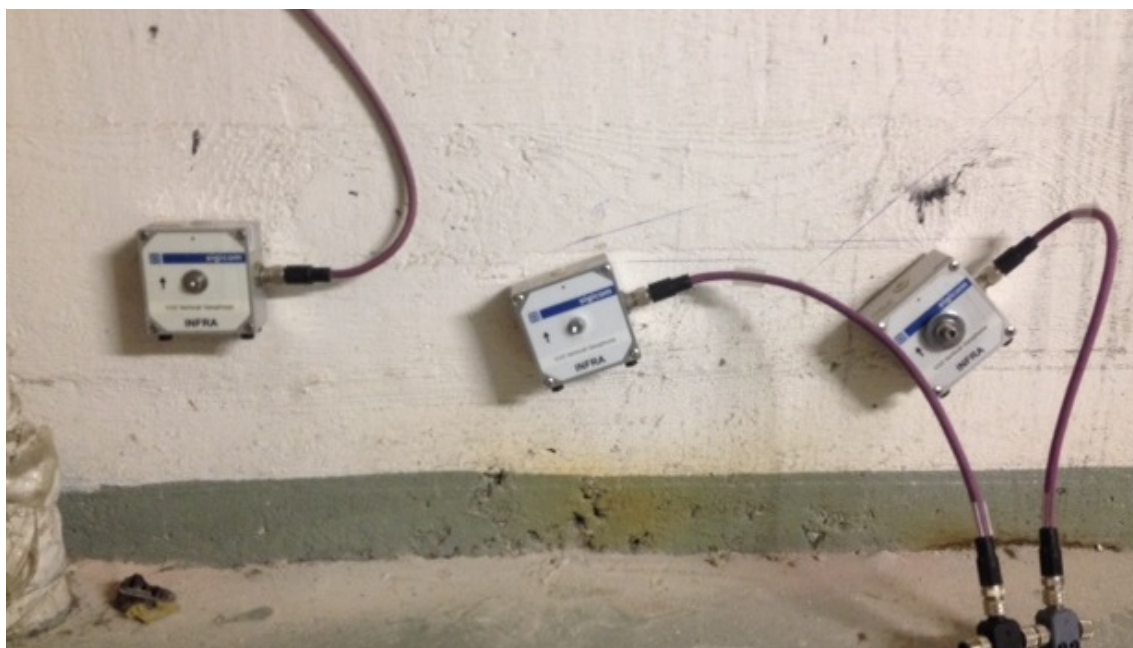
KUVA 18. Vasemmalta oikealle luetellen: sekundäärinen referenssimittauspiste (T12), 15 ° ja 30 ° kulmaan asennetut anturit (T16 & T17).

Sigicom:n tuotemanuaalin (liite 3) mukaan antureita ei tule asentaa yli 5° kulmaan kiinnityspintaan nähden. Oy Finnrock Ab:n aktiivikäytössä on myös Instanteltärinämittareita. Niiden valmistaja ilmoittaa 4° maksimikulman asennuksiin (Instantel). Tutkimuksessa vinoon asentamisen vaikutuksen mittaamiseksi käytettiin kahta Sigicom V10-anturia. Anturit asennettiin 15° (T16) ja 30° (T17) vaakakulmaan. ja niiden asennuskuva on esitetty kuvassa 18.

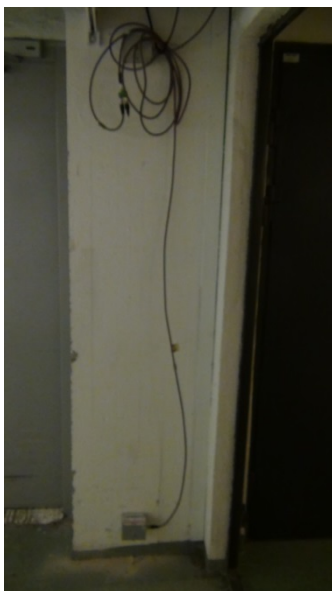
KUVA 20. Pilariin asennetut anturit (T8 & T9)

lisää värähtelyenergiaa ja se alkaa värähdellä voimakkaammin. Tätä ilmiötä kutsutaan resonanssiksi ja se nostaa mitattavia taajuuksia ja heilahdusnopeuksia. Vaikutuksen mittaamiseksi tutkimuksessa asennettiin referenssimittauspisteen kohdalle toiselle puolelle käytävää teräsbetonipilariin kaksi V12-anturiyksikköä. Ne kiinnitettiin eri korkeus-asemiin, joista alempi (T9) oli 17 cm korkeudella lattiapinnasta ja ylempi (T8) 185 cm korkeammalla. Näistä saatuja tuloksia verrattiin referenssimittauspisteeseen. Pilariin asennetut anturit esitetään kuvassa 20.

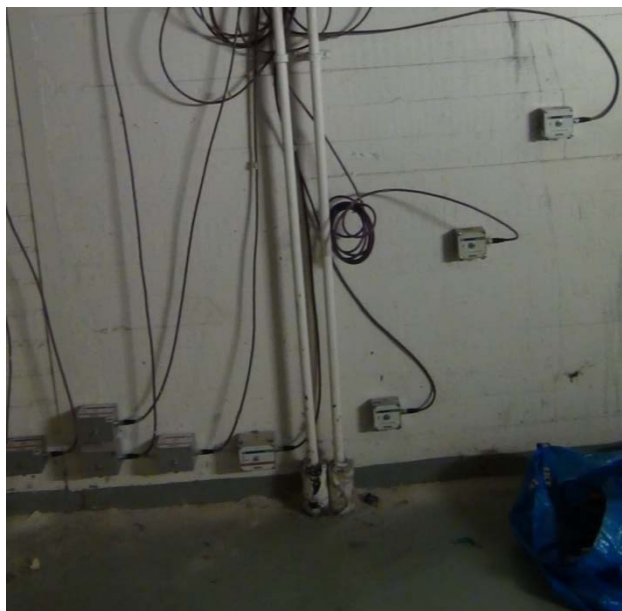
KUVA 21. Alatasossa olevat anturit järjestyksessä vasemmalta oikealle: T2, referenssimittauspiste, T6, T7, T12, T13, T14.

(T4) ja suoraan referenssimittauspisteen yläpuolelle yksi kolmiaksiaalianhuri (T5). Edellä mainittujen lisäksi Telehuoneen oven ja referenssimittauspisteen väliin asennettiin kaksi yksiaksiaalista anturia. Näistä oikein asennetulta päin katsottuna ensimmäinen (T12) kiinnitettiin 0,82 m päähän 13° vertikaalikulmassa. Toinen (T14) sijaitsi 1,32 m vaakaetäisyydellä ja 45° vertikaalikulmassa referenssimittauspisteeseen nähden. Näistäkin antureista otettiin asennuskuva (kuva 21) anturien välisten etäisyyksien havainnollistamiseksi.

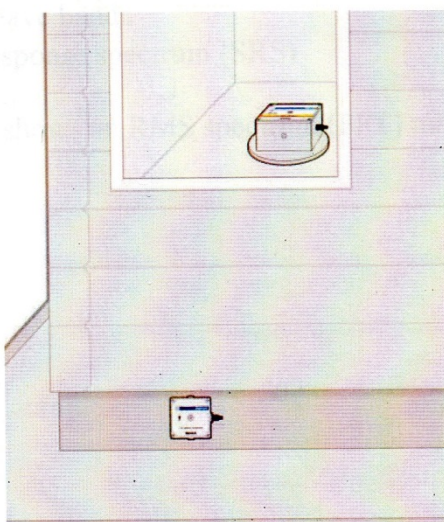
Example of V10 and V12 Geophone mounting.

Note! To facilitate proper communication in electrically harsh environments, the metallic enclosure must not be in contact with any kind of conductive surfaces (the sensor feet are isolated). All cable junctions touching any metal or the ground shall be protected by vulcanized tape.
